Capitolul 10

Clădiri și defecte celebre

prof. dr. arh. Ana-Maria Dabija

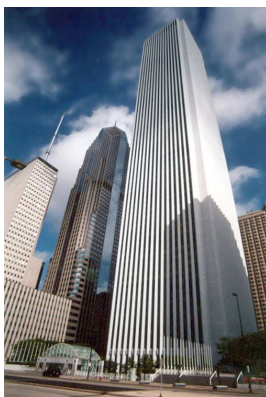
Fațada clădirii Amoco – Chicago,
conf. www.math.wustl.edu

Modul de fixare a plăcilor pe suport - cu agrafe, în canturile plăcilor. Încă din anul 1985 s-au constatat primele deformații (curbări) ale plăcilor, precum și primele microfisuri. În 1987 curbarea a devenit importantă - cca. 3,80cm, mai ales pe fațadele orientate vest, sud, est.

În urma cercetărilor efectuate, s-a ajuns la concluzia că degradările au fost cauzate de încălzirea diferită a panourilor pe cele două fețe opuse, care a produs dilatări diferite ale cristalelor de marmură, structura lor cristalină suferind astfel transformări ireversibile.

Sistemul de prindere locală, rigidă, a panourilor a creat, de asemenea, concentrații de eforturi în plăci.

Nici inadecvarea dimensiunilor – grosime raportată la suprafață – nu a fost lipsită de importanță în comportarea defectuoasă a placajului.

Ca primă măsură de siguranță în exploatare, s-au suplimentat prinderile plăcilor, cu câte două agrafe; apoi s-au prevăzut plase de protecție, pentru siguranța pietonilor.

Comportarea în timp a acesteia este mai bună în multe cazuri decât a pietrei importate, din zone cu condiții climatice diferite. Soluția de remediere a fost înlocuirea panourilor de marmură cu unele din granit alb, de proveniență locală, cu grosime de 51 mm, precum și regândirea sistemului de prindere, cu un sistem de legături continue, pe șine, care asigură susținerea continuă a plăcilor de piatră, distribuind sarcina de-a lungul întregului cant al plăcilor.

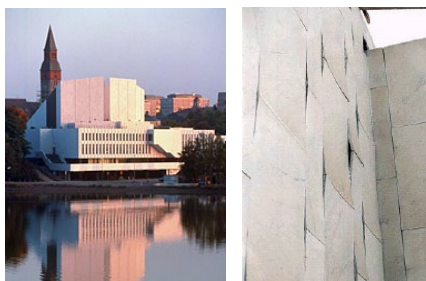
Clima aspră a Scandinaviei a produs curbarea și în cele din urmă spargerea plăcilor de marmură, iar clădirea a trebuit re-placată.

Vedere de ansamblu (© copyright City of Helsinki - University of Helsinki) și detaliu de fațadă placată cu marmură (conf. TEAMbrochyr5.pdf)

Așa cum se observă în fotografia de mai sus, curbarea plăcilor este concavă, marginile ridicându-se.

- alegerea greșită a tipului de piatră (marmură calcitică);
- inadecvarea dimensională a plăcilor cu domeniul de utilizare, în interior neexistând degradări ale materialului;
- condiții climatice și de mediu

Cea mai recentă reabilitare a fațadei a început în 1990 și s-a încheiat în 1999. Deși se cunoștea faptul că marmura de Carrara nu a avut o bună comportare în timp, din respect

pentru arhitect s-a păstrat aproximativ același tip de placaj din piatră. Plăcile din marmură de Carrara sunt puțin mai groase și au fost montate întâi pe un suport din beton [2]. O propunere – respinsă de Consiliul Național de Antichități și biroul Alvar Aalto era să se înlocuiască marmura albă de Carrara cu un granit cenușiu, local. Placajul trebuia să reziste în jur de 15 ani.

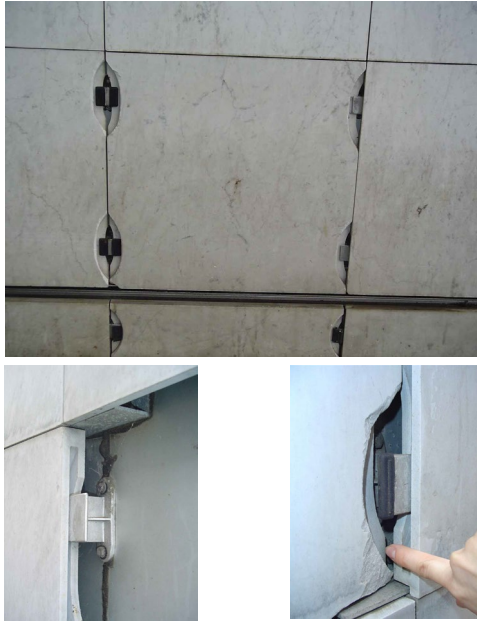
Ca și în cazul Amoco, sistemul de prindere are o contribuție importantă în apariția și dezvoltarea degradărilor înregistrate la fațade: agrafele fixe nu permit mișcarea de dilatare a câmpurilor de plăci, conducând la ruperea pietrei în imediata vecinătate a prinderilor. La aceasta contribuie și grosimea mică rămasă spre exterior după realizarea decupajului în cantul plăcilor.

Marele Arc de la Defense - detalii ale degradărilor placajului
(foto: Ana-Maria Dabija)

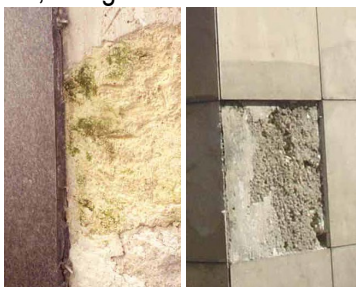
Opera Bastille - detalii ale degradărilor placajului
(foto: Ana-Maria Dabija)

Constructor a fost aceeași firmă franceză.
Materialul utilizat pentru placare este un tip de calcar.
Despre calcar se știe că nu se curbează. În schimb, dacă sistemul de prindere nu este corespunzător, se macină și se rupe. De fapt acesta este fenomenul care s-a întâmplat la Opera Bastille și la scurtă vreme după inaugurare (circa doi ani), placajul a început să se deterioreze. Măsura luată imediat – și care este și astăzi în utilizare – este de îmbrăcare a clădirii în plase, pentru ca trecătorii să nu fie loviți de bucățile de placaj care cad de pe fațade.

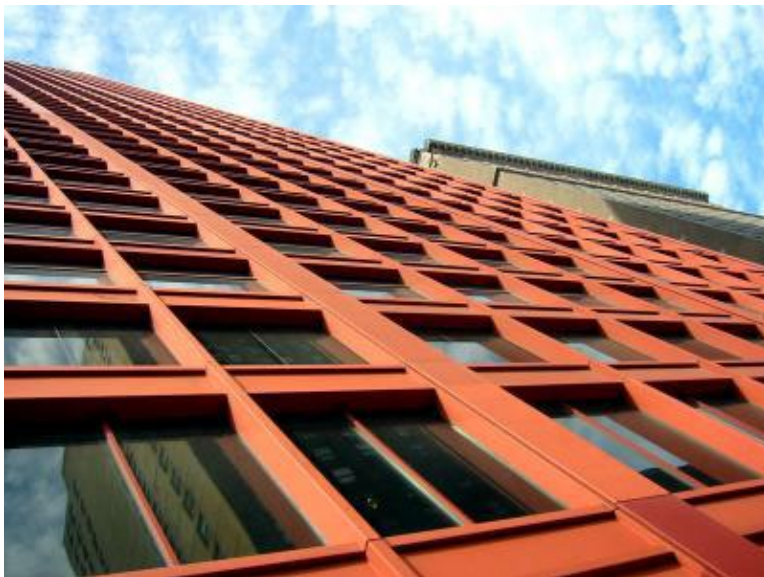
CNA Building Chicago

Până în 1999. Atunci un panou de sticlă s-a desprins din ramă și a căzut, omorând o femeie care ieșise la plimbare cu copilul. În afara daunelor plătite (18 milioane de dolari), proprietarii clădirilor înalte din Chicago își verifică periodic vitrajele, ceea ce a dus la o frenezie a înlocuirii lor, pentru a se evita repetarea unei astfel de tragedii [5].

- sticla era “clasică”, deci float coaptă simplu,
- avea o acoperire de oxid cenușiu; în mod evident culoarea închisă a absorbit mai multă căldură decât dacă ar fi fost geam clar;

- grosimea sticlei nu era corect calculată, raportat la dimensiunea mare a foilor de geam: 2,00 x 2,90m x 10mm; la colțuri grosimea foilor de geam era de 13mm.

- geometria fațadei este astfel concepută încât geamul este retras de la fața structurii cu 40cm, ceea ce conduce la crearea de umbre continui pe fațadă, de-a lungul unei zile întregi; acest tip de fațadă, cu geamul retras, este aproape o garanție pentru asigurarea condițiilor de șoc termic pe fațadele însorite, temperatura pe perimetrul panoului fiind mult mai mică decât cea din zona centrală[7].

- storiile venețiene interioare au contribuit la creșterea progresivă a temperaturii în interior, ca urmare a imposibilității de ventilare a stratului de aer stagnant care a rămas captiv între geam și protecția împotriva însoririi (a se

O primă idee a fost de aplicare a unei pelicule poliesterice pe geam, lipite cu adeziv acrilic din interiorul spațiului, care să “armeze” foile și să țină pe poziție cioburile, până la înlocuirea panoului spart.

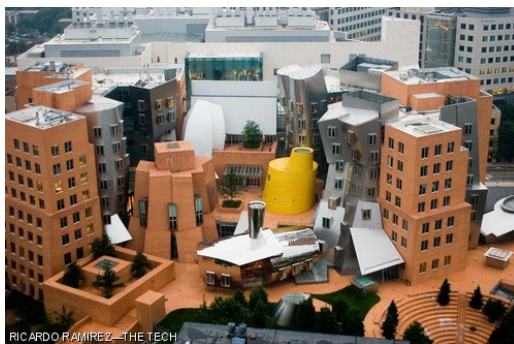
... În noiembrie 2007 Massachusetts Institute of Technology îi intenta proces arhitectului Frank Gehry [9] și constructorului, Skanska USA Building Inc. Motivul: erori de proiectare datorită cărora clădirea are în numeroase zone infiltrații de apă.

Între motivele care au condus la proces, articolul menționat (referința 16) enumeră evacuarea defectuoasă a apei a condus la apariția de crăpături în amfiteatrul exterior, zăpada și gheața au căzut necontrolat de pe versanții învelitorii, blocând ușile de evacuare (bine că nu a fost nimeni rănit – n.n.), mucegaiul a înflorit pe pereții exteriori din cărămidă.

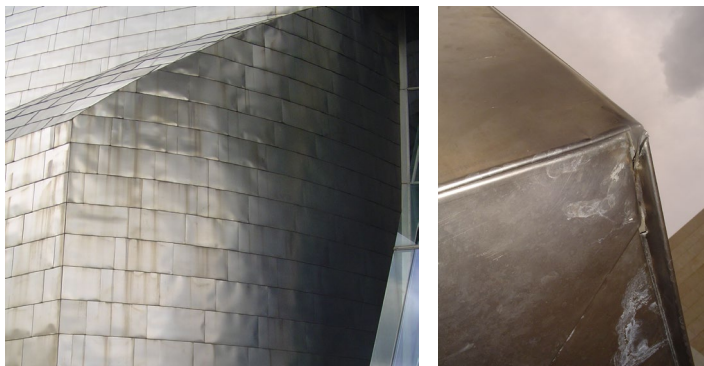
Probleme a avut și învelitoarea muzeului Guggenheim de la Bilbao. Pete maronii au apărut pe învelitoarea din solzii de titaniu – de fapt foița de titaniu are 0,3mm grosime – la trei ani după darea în exploatare a clădirii. Arhitectul acuză pe constructor că nu a curățat învelitoarea de petele de silicon vărsate în timpul construcției; constructorul declară că de comun acord cu arhitectul a decis să nu pună schela pe clădire la momentul respectiv, fiind mai important să termine la timp clădirea.

Pete pe placajul cu solzii de titaniu
Muzeul Guggenheim, Bilbao
Foto: Ana-Maria Dabija
