Capitolul 6

Acoperișuri

Ana-Maria Dabija

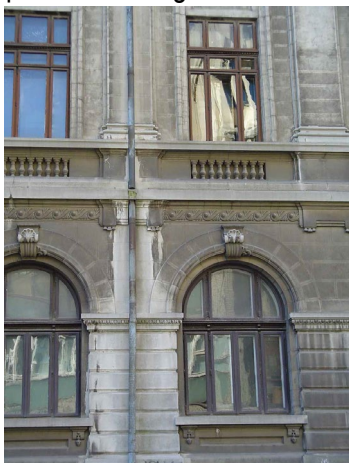
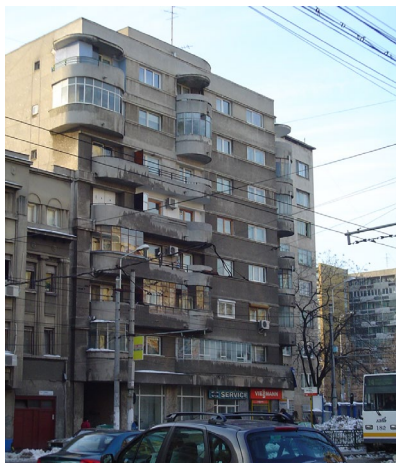
În cazul burlanelor din tablă și al protecțiilor din tablă fenomenul este mult mai vizibil, deoarece apa se prelinge pe fațade, pătându-le inegal.

Zona spălată de apa de ploaie e mai deschisă la culoare, față de cea uscată, patinată.

Contactul între cele două zone este mai clar definit, deoarece pe acea porțiune se cumulează și murdăria din partea spălată a fațadei
Foto: Ana-Maria Dabija

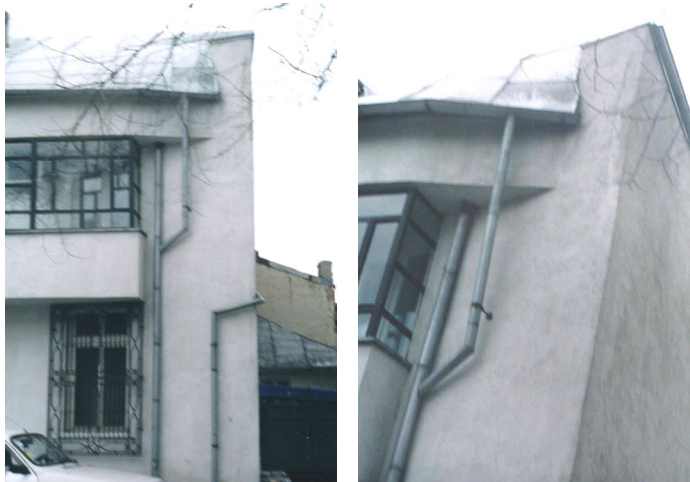
Casă la Școala Iancului, realizată în anii '90
Foto: Ana-Maria Dabija

Acest exemplu merită un comentariu ceva mai larg: dincolo de faptul că este evident că arhitectul nu a dat nici o indicație despre burlane sau jgheaburi, aici s-a improvizat din greu: la un moment dat probabil că respectiva construcție a fost gândită a avea acoperiș în terasă, cu o scurgere (exterioară?) care preia apa din receptori pluviali amplasați în spatele aticului (nu e o soluție fericită dată fiind apropierea dispozitivului de un alt element care constituie accident în câmpul învelitorii, aticul, fiecare dintre ele necesitând lucrări atente de etanșare). Se poate vedea „aticul” și burlanul vertical.

Apoi s-a întâmplat ceva care a condus la schimbarea soluției „din mers” și cam cum s-a nimerit: a apărut acoperirea cu tablă,

mulată după cum a fost nevoie, pentru ca burlanul să aibă un cot cât mai mic (o fi avut constructorul coturi de o anumită dimensiune și s-a gândit să nu mai facă un drum să cumpere altceva???), cu preluarea apei printr-un burlan racordat la primul.

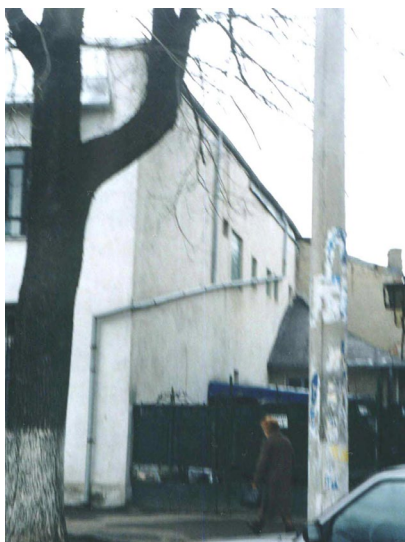
Aceeași casă, la Școala Iancului, cu traseul burlanelor pe fațada laterală, prin dreptul părților vitrate și trecerea burlanului pe fațada la stradă.

Se remarcă panta burlanului ca și traseul...

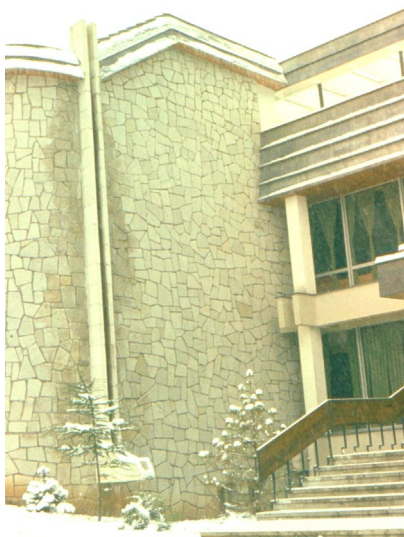
Burlan mascat, prins într-un element decorativ. Imposibilitatea verificării traseului burlanului face ca, acesta odată spart, apa să se infiltreze în peretele adiacent, pătându-l

Recomandarea ar fi ca în cazul scurgerilor exterioare traseul burlanelor să fie vertical, cu cât mai puține abateri și deschis urmării comportării în timp a burlanului. Cu alte cuvinte, deși la prima vedere este mai elegant ca burlanul să străpungă cornișe și elemente decorative, este mai sănătos ca aceste elemente să fie întrerupte în dreptul burlanului.

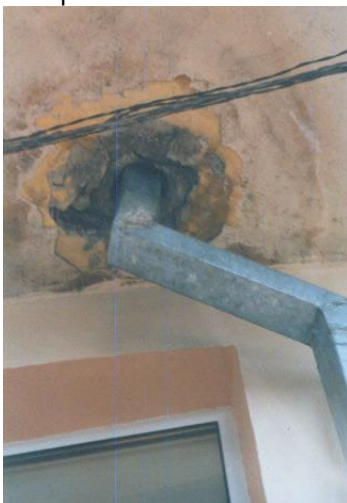
Traversarea unei cornișe de un burlan. Fiind spart probabil undeva în grosimea cornișei, degradările nu pot fi remediate decât dacă s-ar înlocui integral burlanul, modificând și soluția inițială.

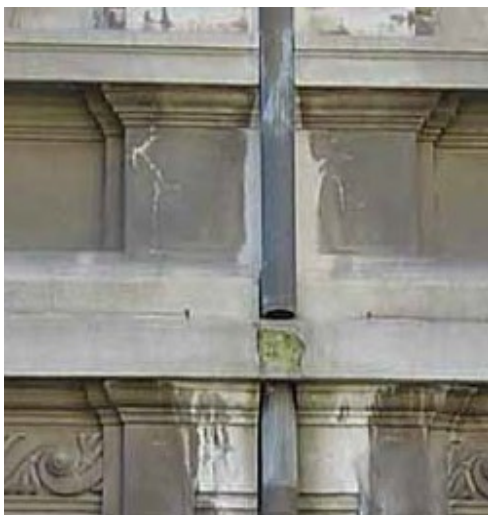
Două situații pe aceeași verticală: o trecere „strâmtă” printr-un profil decorativ întrerupt și o trecere prin elementul decorativ. Se vede cum burlanul este întrerupt în dreptul trecerii și, în timp, în zona permanent udată, s-au format ciuperci.

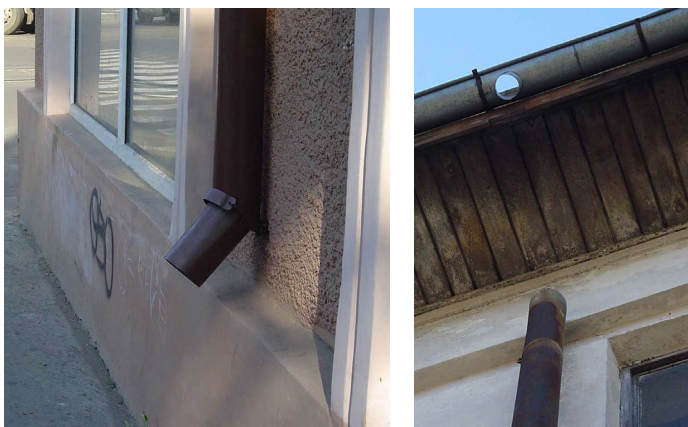
Două cazuri uzuale în România: burlane care împrășcă apa pe trotuar și racordări inexistente cu jgheburile.

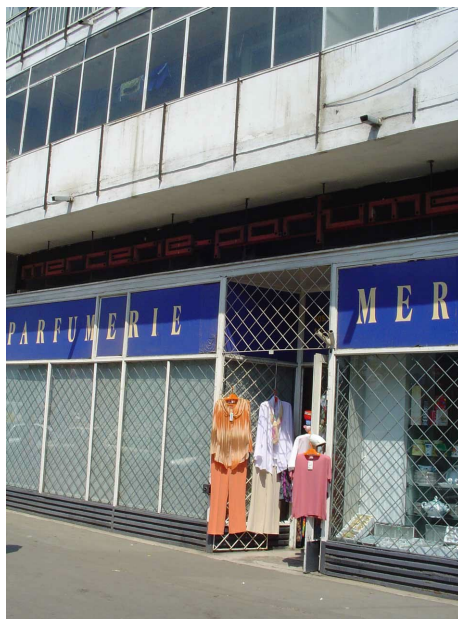
Există însă – și nu puține – situații în care parterul blocului este comercial; trotuarul lat permite chiar scoaterea mărfii la vedere. Dacă la un etaj oarecare cineva spală balconul taman peste deux-piece-ul expus pe stradă? Dacă cineva bine îmbrăcat intră într-o bancă tocmai când altcineva spală balconul

Garguie la balcoane și comerț la parter.
Foto: Ana-Maria Dabija

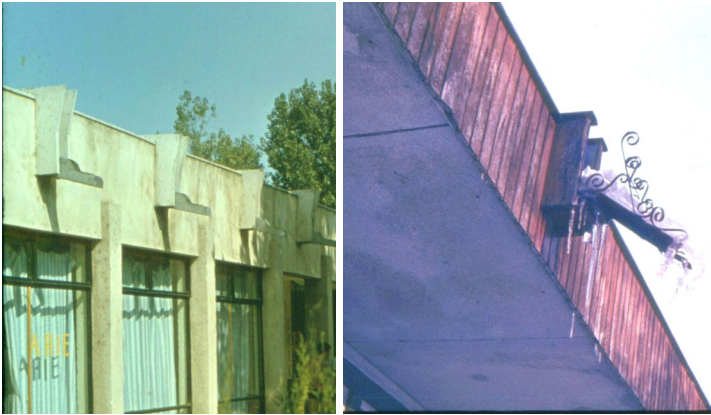
Subdimensionarea garguielor de către proiectanți poate fi „reparată” de beneficiari, după pregătirea și posibilitățile lor, așa cum se poate vedea mai jos: completările din tablă sau fier forjat propuse și realizate de meșteri fără pregătire de specialitate reprezintă de fapt o consecință firească a unei greșeli de proiectare.

Garguie prelungite de beneficiari. Rezultatul intervenției ar fi hilar
dacă nu ar fi trist

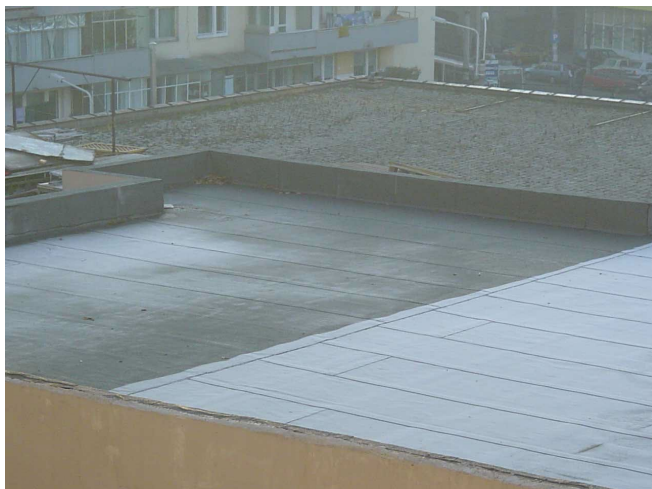
Două zone distincte ale aceluiași acoperiș: pe partea stângă NU s-a montat izolație termică, drept pentru care se vede cum bruma stă pe partea izolată . Pe partea neizolată bruma s-a topit.

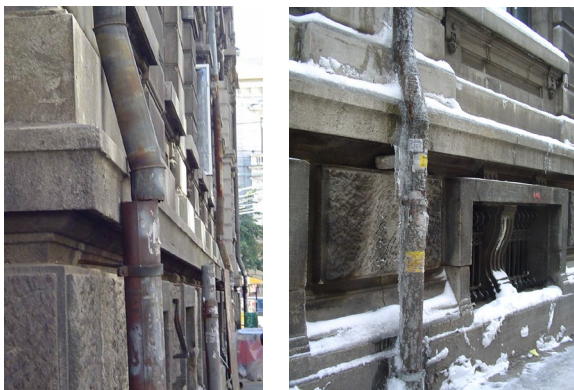
Țurțuri amplii se fac și acolo unde, dintr-o proastă execuție sau o întreținere defectuoasă, tronsoanele de burlane fie nu au continuitate, fie lipsesc.

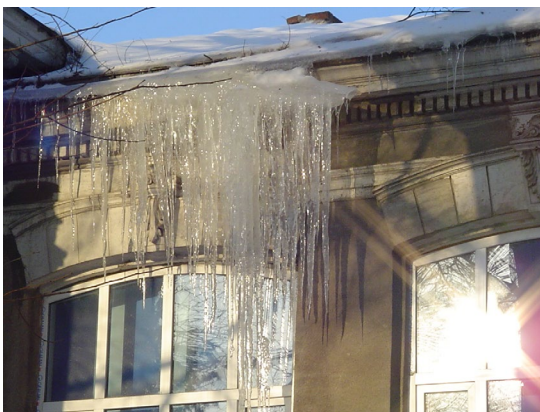
Jgheburile trebuie de asemenea verificate periodic și curățate, pentru ca apa să se poată scurge de la ele la burlane. Acolo unde jgheburile sunt deteriorate sau deformate se adună apa și apoi zăpada care, încălzită de razele soarelui se topește și curge. Odată porțiunea de acoperiș intrată în umbră, apa îngheață din nou.

Atât volumul cât și greutatea zăpezii și gheții sunt mai mari și deteriorarea jgheabului se accentuează în consecință.

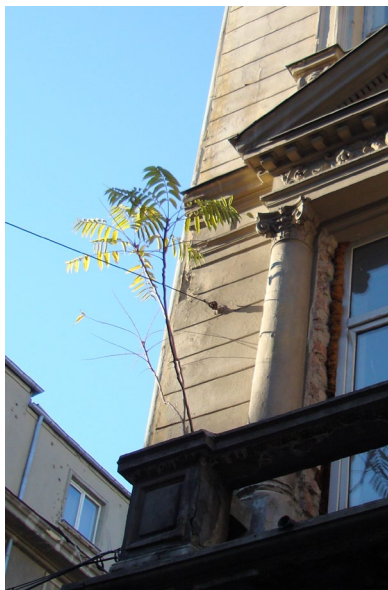
Copăcel crescut în crăpăturile din fațada unei clădiri istorice,

pe strada Câmpineanu
Foto: Ana-Maria Dabija

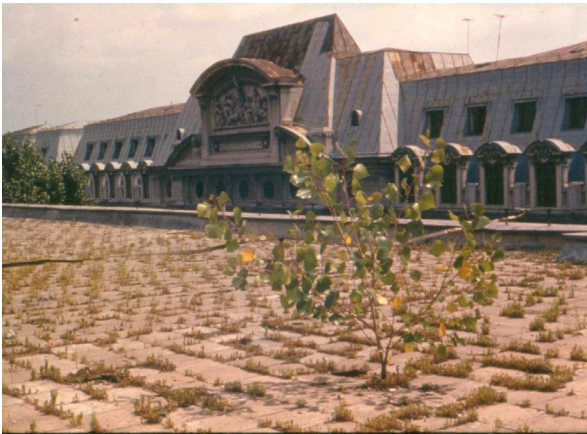
Exemplificare: stratul de protecție din nisip sau pietriș de râu, dacă nu este spălat, reprezintă un mediu de creștere perfect pentru vegetația de pe malul râului de unde a fost adus pietrișul, așa cum se poate vedea în imaginile de mai jos.

Învelitoare terasă cu ierburi crescute în rosturile dintre dalele montate pe nisip; se poate vedea și un plop...

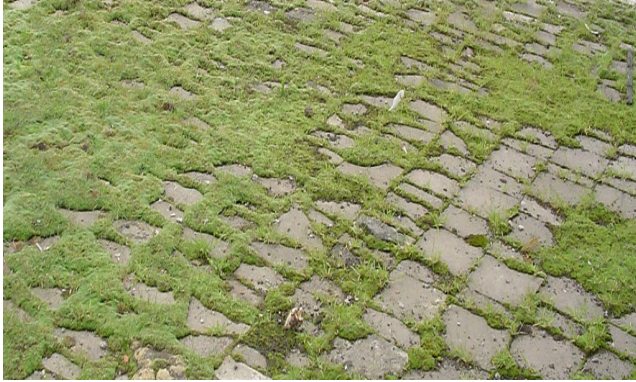
O terasă neîntreținută, pe care au crescut mușchi
Foto: Ana-Maria Dabija

Chiar dacă poate nu e cea mai dezagreabilă imagine – dimpotrivă – este o imagine care, așa cum e, prevestește infiltrații de apă la tavanul de dedesubt.

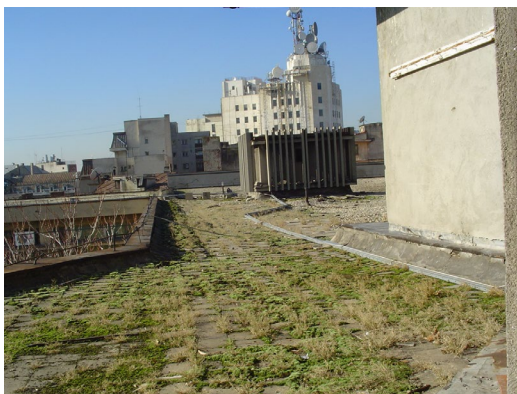
O terasă finisată cu dale, printre care au crescut ierburi
Foto: Ana-Maria Dabija

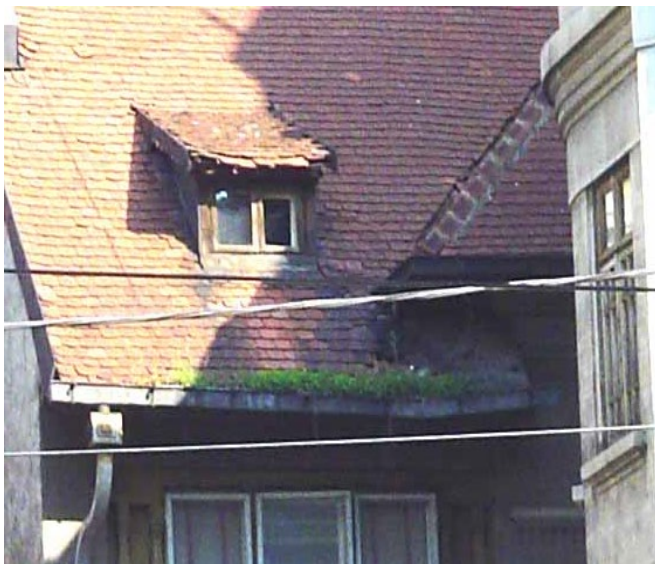
„Jgheab-jardinieră” (???) pe Calea Moșilor.

Se vede că încărcarea suplimentară de pământ, apă, vegetație a deformat linia jgheabului care, mai curând sau mai târziu se va rupe

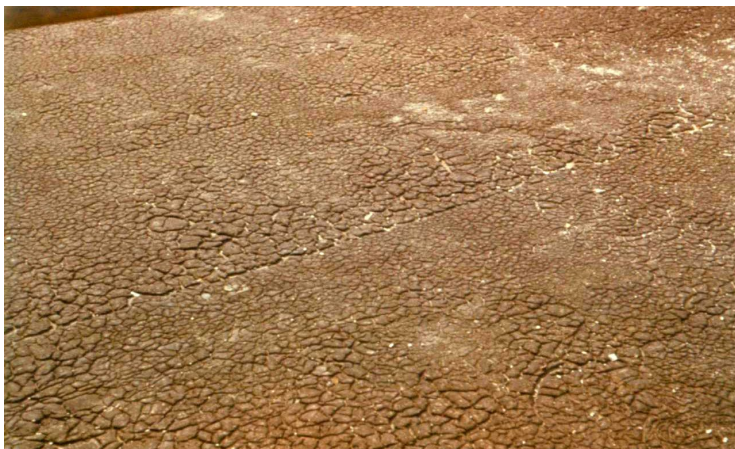
Asigurarea performanțelor estimate ale protecției învelitorii este un alt obiectiv al inspecției vizuale: lipsa acestei protecții lasă hidroizolația expusă radiațiilor solare și oxidării, fapt care duce

la deteriorarea ei într-un timp mult mai scurt decât cel prevăzut prin specificații.

Nu, nu este o spinare de elefant care urmează să intre în apă...
Este o hidroizolație bituminoasă neprotejată, expusă agenților de mediu
Foto: prof. Alexandru Stan
