Capitolul 9

Intervenții la îndemâna tuturor

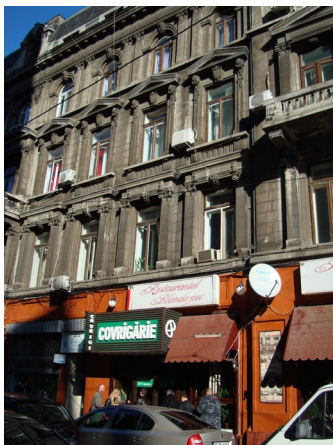
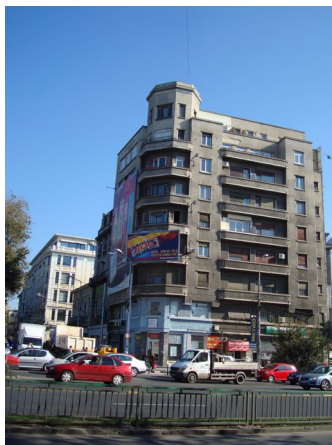
Clădiri istorice – str. Academiei, B-dul Brătianu – ale căror partere comerciale au fost (iremediabil) compromise de vremelnici ocupanți

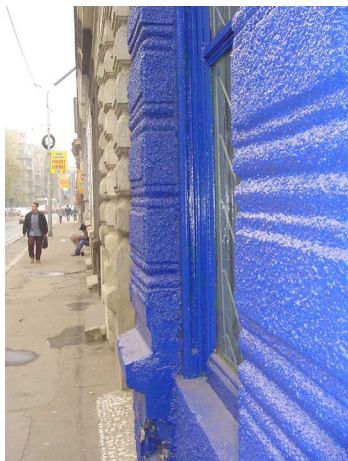
Dacă în cazul de mai sus s-a respectat și culoarea și tipul generic de finisaj, intervențiile care atestă că este o funcțiune nouă neavând caracter agresiv ci integrându-se în atmosfera secolului XIX, pe Calea Moșilor există un exemplu de lipsă totală de respect și bun simț, intervenția de o agresivitate deosebită distrugând integral finisajul prețios original.

Clădire pe Calea Moșilor – veche
Intervenție agresivă prin material și cromatică
Foto: Ana-Maria Dabija

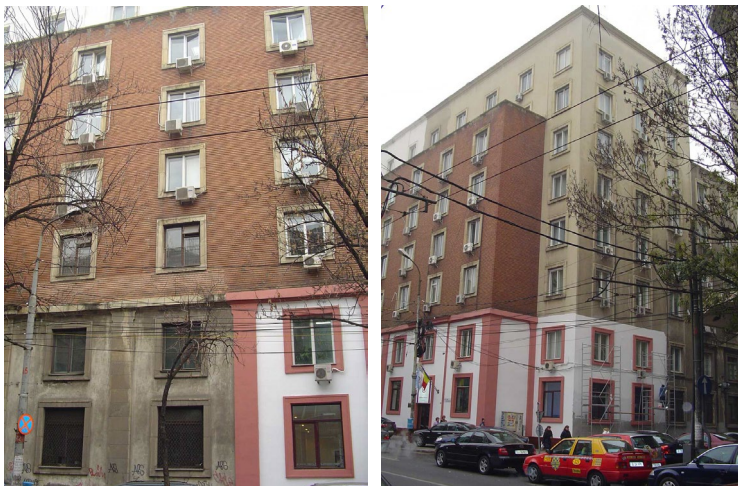
Nemaivorbind și de modul halucinant în care finisajul sus-menționat se întoarce pe o fațadă laterală și... se termină brusc, cam tot acolo unde se termină, probabil, spațiul firmei care a comandat „reabilitarea”.

Clădire mutilată pe Bulevardul Carol: vopseaua, aplicată pe două niveluri se termină brusc, în câmpul fațadei. De asemenea semnalăm acoperirea cu strat gros de tencuială a finisajului din piatră prelucrat mecanic, de la ancadramente și pilaștri.

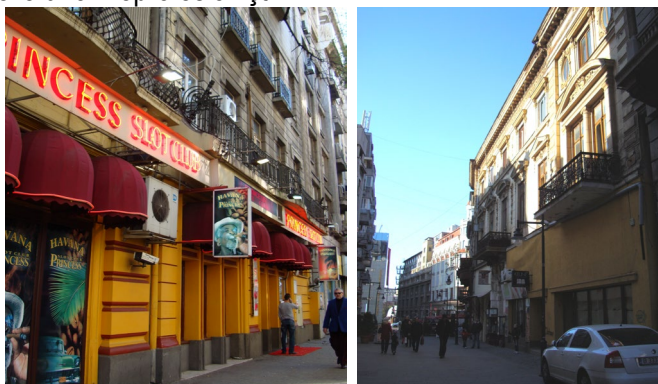
Clădiri pe B-dul Elisabeta și pe Lipscani, cu partere vopsite agresiv.

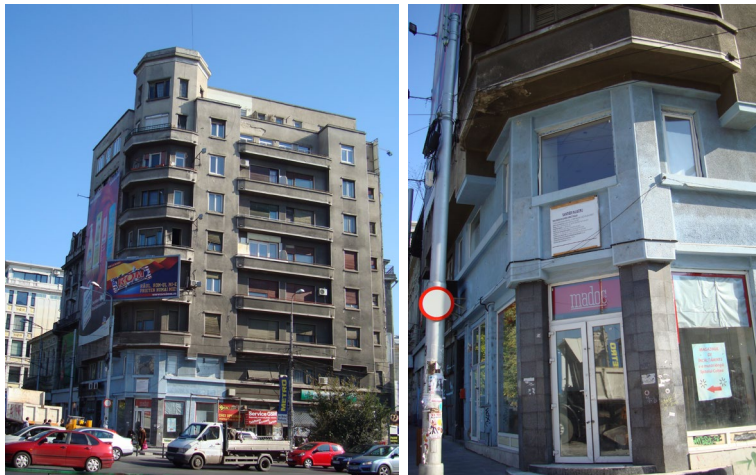
Bloc interbelic la Piața Sf. Gheorghe
Foto: Ana-Maria Dabija

O combinație nefastă de vopsire a tencuiei decorative și placare a pilaștrilor care marchează intrarea într-un magazin.

Cu puțin cinism am putea afirma că este evident care era spațiul închiriat, deoarece zona cu pricina a fost vopsită în bleu. Nu are importanță că blocul este interbelic, nici că finisajul lui are cu totul altă culoare.

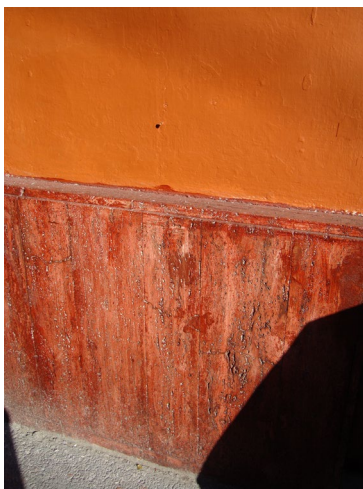
Strada Academiei, București

Pe strada Academiei cinva a vopsit (evident, cu ulei, să „țină”), placajul din travertin.

Placaj din travertin vopsit cu vopsea de ulei.

Desigur este nevoie periodic să se reabiliteze clădirile - inclusiv fațadele - dar nu prin distrugerea imaginii originale; placajul de

piatră poate fi spălat sau curățat cu alte tehnologii care au intrat de mulți ani deja în România.

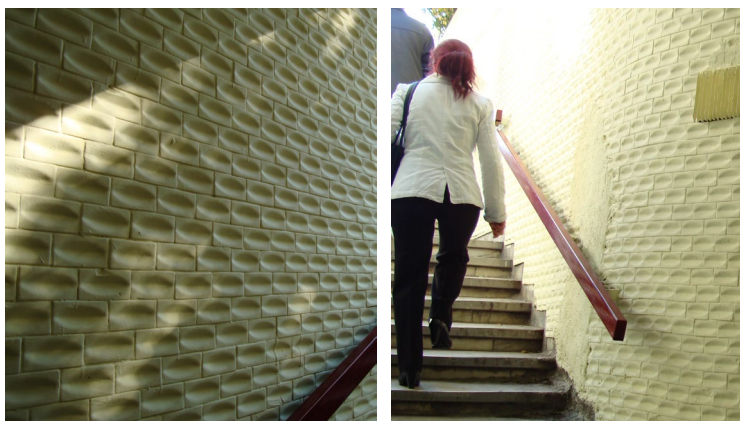
Halucinant este placajul din pasajul Sf. Gheorghe acum de un crem mat. În zonele în care placajul s-a desprins, vopseaua groasă a acoperit lipsa. Nu s-a încercat înlocuirea plăcilor.

Placaj vopsit în pasajul Sf. Gheorghe. Este vizibilă porțiunea desprinsă, tencuită și acoperită cu vopsea.

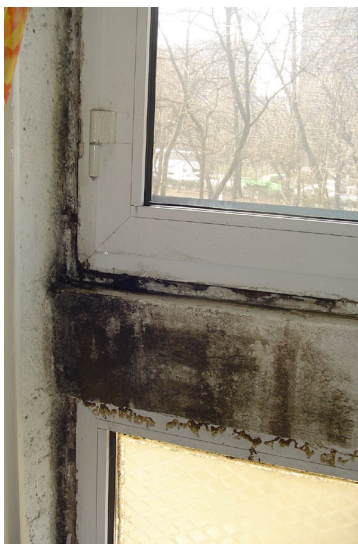
Glaf de fereastră mucegăit după înlocuirea ferestrelor din lemn
cu ferestre din PVC
Foto: Ana-Maria Dabija

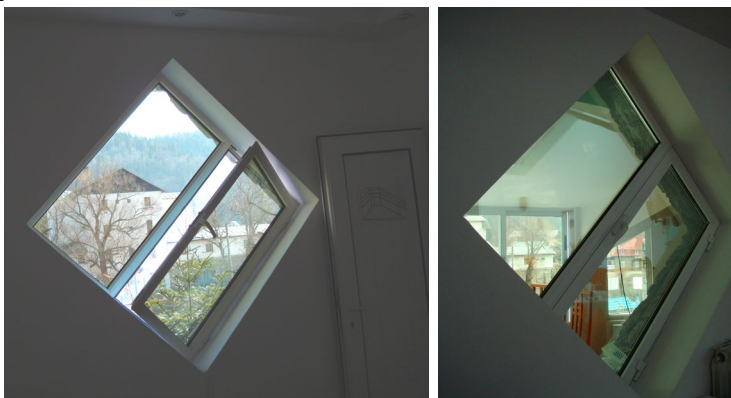
Și pentru că tot se înlocuiesc ferestre într-o frenezie, am găsit o „inventie” unică la un hotel în Bușteni. Povestea, mai jos. Înlocuirea ferestrelor vechi cu ferestre mai performante la un hotel din anii 70-80, dacă este făcută unitar, e lăudabilă; ține de asigurarea întreținerii hotelului, de păstrarea statutului, implicit de păstrare a clienților. Modul în care s-a făcut reparația sau „modernizarea” acestui hotel ar reprezenta însă material pentru un capitol al cărții de față. Ne oprim însă la fereastra care ne-a tăiat răsuflarea: inițial era, probabil, o fereastră de formă rombică. Astăzi, în loc să se înlocuiască această fereastră cu o alta, fixă, tot rombică, s-a profitat de existența unor ferestre cu două cercevele, s-a luat una din ele și s-a pus, rotită, pe locul celei rombice. În fond, romb e un fel de pătrat rotit, nu?

Fereastră în două canaturi, montată rotit, la nivelul intrării (stânga) și la nivelul restaurantului, un etaj mai sus (dreapta).

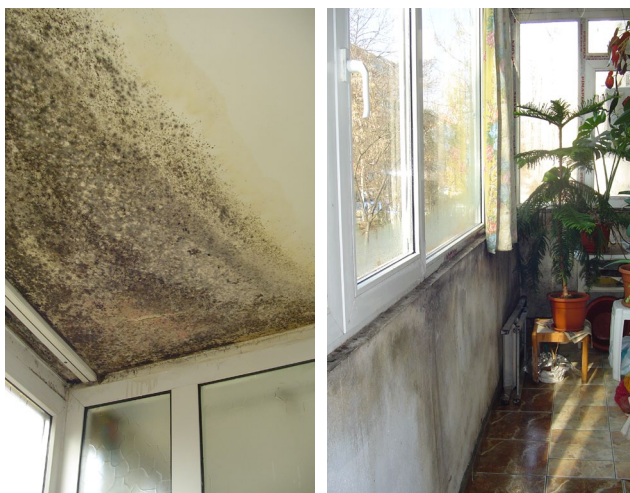
Balcon închis cu profile etanșe din PVC. Parapetul balconului nu a fost termoizolat, grosimea lui fiind de circa 6 – 10cm. Prin extinderea bucătăriei (desfacerea peretelui exterior de închidere) în spațiul balconului și ca urmare a modului de utilizare a spațiului (pe de o parte oale care fierb, pe de altă parte plante care, prin respirație, degajă vapori de apă) cantitatea de vapori de apă crește substanțial. Suprafețele adiacente fiind reci, vaporii condensează pe tavan și pereți.

Se poate remedia dezastrul? Desigur: prin desfacerea integrală a finisajului, până la perete, asigurarea uscării peretelui, impregnarea cu o soluție fungicidă, termoizolarea corectă, tencuirea și re-finisarea pereților. Totul însoțit de asigurarea unei oarecari circulații de aer între interior și exterior. Nu este nevoie de înlocuirea ferestrelor ci de adoptarea unui sistem care să permită realizarea unor schimburi de aer interior - exterior.

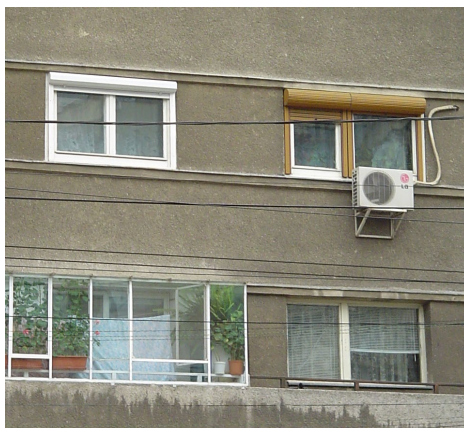
Ferestre “noi” și “vechi” pe o fațadă de bloc de anii 80.
Foto: Ana-Maria Dabija

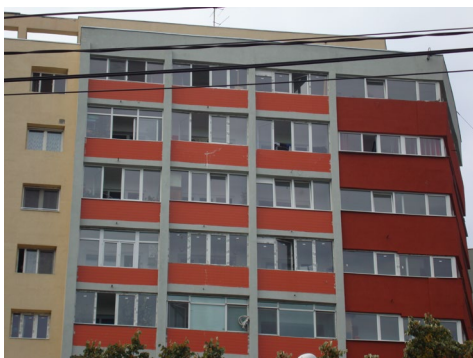
Detalii de bloc reabilitat. Nu sunt două ferestre la fel. Câteva balcoane au fost închise unitar, prin programul de reabilitare

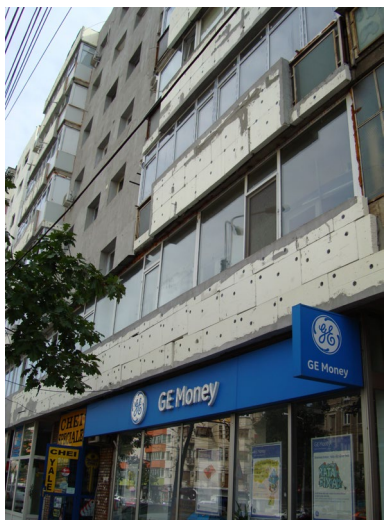
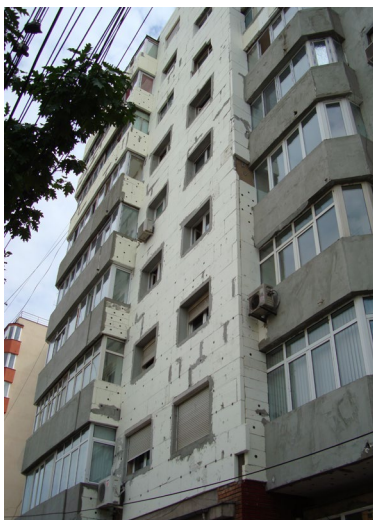
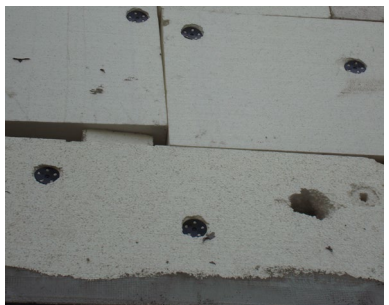
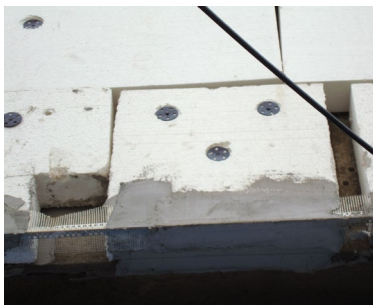
Acest proiect început și neterminat mai arată câteva aspecte:

- modul în care sunt tratate detaliile (cu indiferență),
- modul în care se respectă specificațiile și tehnologia de punere în operă a materialelor (cu indiferență),
- modul în care se irosesc fonduri (cu indiferență)

Prin execuție proastă și performanțele energetice, cele care au dat sens programului de reabilitare termică, sunt diminuate substanțial (un procent de 5% de punți termice diminuează performanța termică de ansamblu cu... 50%).

De altfel în imaginile de mai jos se regăsesc toate elementele despre care scriam că sunt surse de degradare a fațadelor placate cu tencuieli subțiri pe dublaje termoizolante...

Bloc de locuințe placat cu polistiren și... abandonat din punct de vedere al intervenției de reabilitare
Foto: Ana-Maria Dabija
