## Capitolul 7

### Placaje

#### ***Degradări apărute la fațadele placate cu plăci ceramice.***

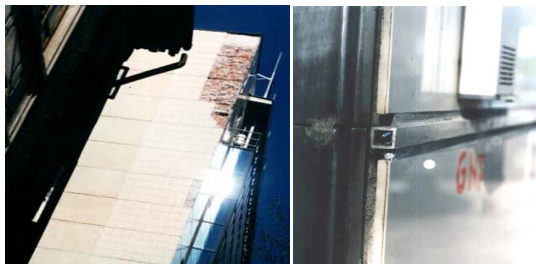
În cazul acesta rostul a fost prevăzut, conform recomandărilor, dar a fost închis cu profile din țevă din inox sau aluminiu (a). Urmare a dilatării ceramicii dar și metalului, ceramica s-a desprins. Acest rost s-ar fi putut masca, cum de altfel s-a și intenționat, prin prevederea unui alt tip de profil (b), care să permită mișcarea liberă a câmpurilor ceramice).

Rezultatul “interpretărilor” s-a putut vedea ani în șir, în zona superioară a unei fațade expuse către vest, ceramica desprinzându-se de suport.

Degradări ale câmpurilor ceramice, în partea superioară a unei fațade orientate vest

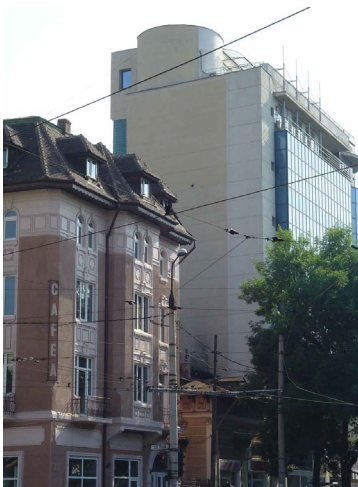
De câțiva ani lucrurile s-au “rezolvat”, prin desfacerea totală a placajului și realizarea unui finisaj pelicular pe fațada respectivă.

Ceea ce nu este clar este motivul pentru care tencuiala și vopsitoria s-au limitat la zona inițial placată. De ce apare o diferență de culoare a tencuielii? Să se fi dorit un *memento* al

Aceeași clădire, după de-placarea fațadei vestice  
(foto: Ana-Maria Dabija)

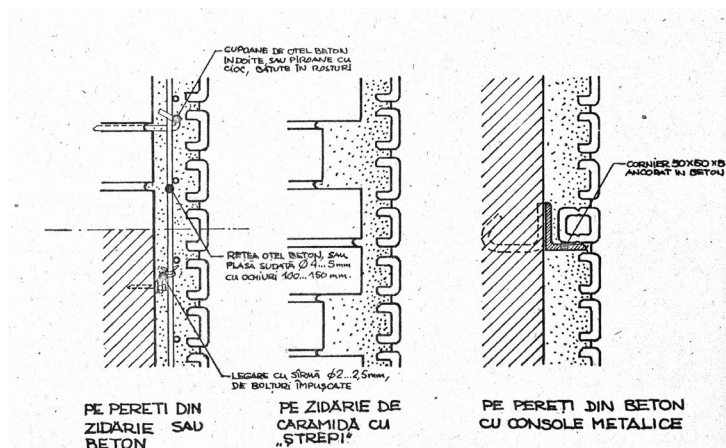
Sisteme de consolidare a placajelor ceramice exterioare de cărămidă  
Sursa ilustrației: breviar universitar Finisaj 1, prof. Alexandru Stan

Așa cum se vede în imaginea de mai sus, preluată din Breviarul de curs universitar al profesorului Alexandru Stan, recomandarea producătorilor italieni nu este nouă, în documentațiile românești mai vechi existând soluția de descărcare a sarcinilor pe un element consolă fixat în perete.

Soluțiile “tradiționale” românești, din ultimii cincizeci - șaiszeci de ani prevedeau, corect de altfel, realizarea unui suport armat, prin prevederea unei plase sudate în stratul de mortar, ancorate în elementul suport (peretele efectiv), pentru evitarea desprinderii elementelor ceramice de tip placaj de cărămidă de suport, sau realizarea de zone de încastrare cu mortar, pentru realizarea unei comportări unitare a sistemului perete-placaj.

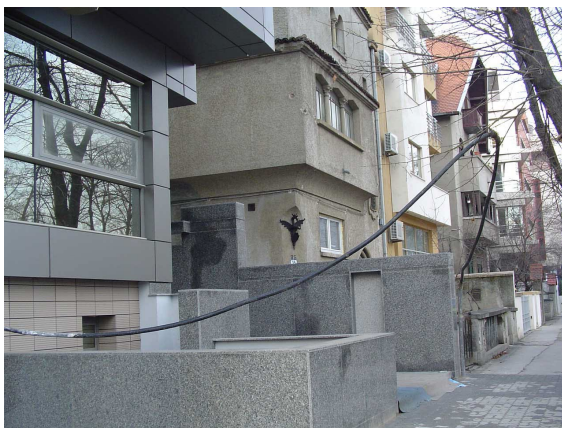
Granit cenușiu, montat în sistem uscat. Găuri forate în canturile verticale ale plăcilor, în care intră dornuri speciale. Pe lângă dornuri intră însă și... apa împinsă de vânt. Alternanța de îngheț - dezgheț, de cald - frig precum și stagnarea umidității în găurile practicate în canturi au condus la apariția de pete în dreptul acestor zone cu consistență diferită, ulterior la spargerea pietrelor în dreptul prinderilor.

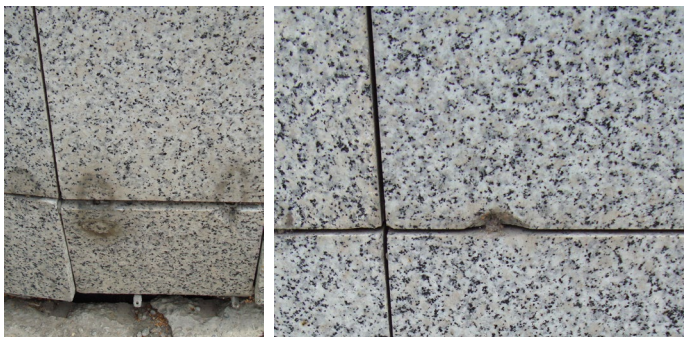
Imagini de detaliu ale placajului din granit, cu montaj uscat (anii 90) al unui hotel în București

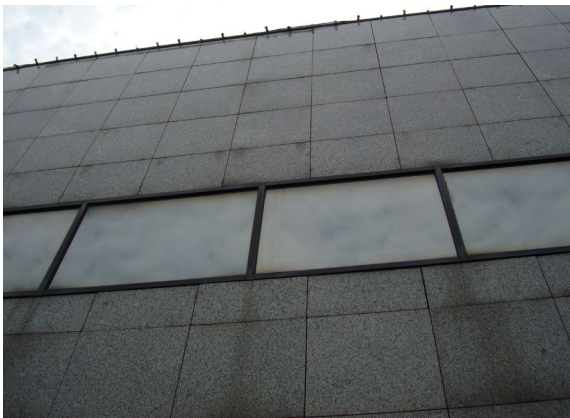
... și bineînțeles, inventivitatea nemărginită a utilizatorilor, care contribuie la accelerarea procesului de degradare...

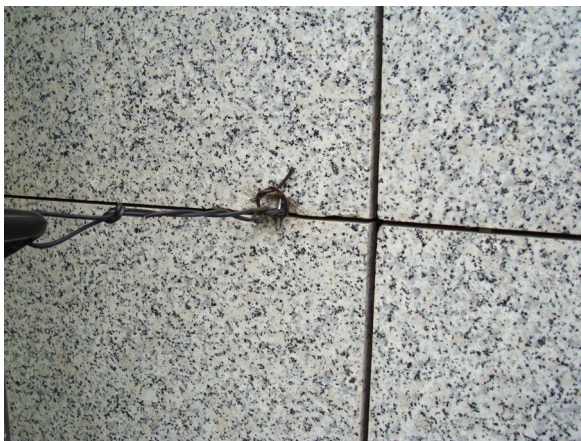
Detaliu al cabinei de Poartă: ușa este ținută în poziție deschisă prin legare cu sârmă de dornul de fixare a plăcilor, în acest caz, evident, aflat în exterior (după măcinarea pietrei din fața lui)

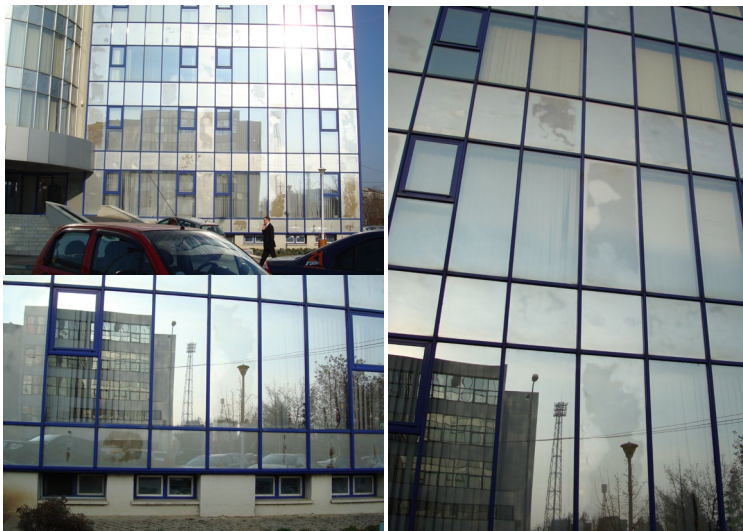
Este de pildă cazul unor încercări de realizare a mascării unor stâlpi în spatele peretelui cortină. Constructorul a crezut că, pulverizând poliuretan pe fața interioară a sticlei, împușcă doi iepuri: realizează o termoizolație eficientă și păstrează în același timp imaginea sticlei, cu reflexia ei, unitară. Pentru a realiza acest obiectiv ar fi trebuit să emailizeze sticla, în fabrică. Rezultatul este că toate panourile de sticlă care au fost pulverizate su poliuretan s-au degradat. Nu reprezintă un

pericol pentru trecători, geamurile nu se desprind, dar imaginea fațadei este cel puțin ciudată.
