Capitolul 10

Clădiri și defecte celebre

prof. dr. arh. Ana-Maria Dabija

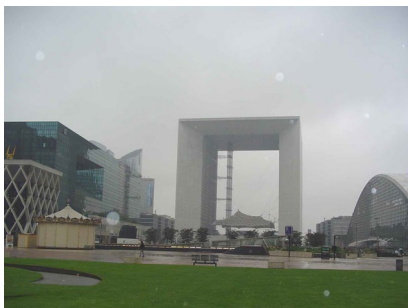
Marele Arc de la Defense
(foto: Ana-Maria Dabija)

Ca și în cazul Amoco, sistemul de prindere are o contribuție importantă în apariția și dezvoltarea degradărilor înregistrate la fațade: agrafele fixe nu permit mișcarea de dilatare a câmpurilor de plăci, conducând la ruperea pietrei în imediata vecinătate a prinderilor. La aceasta contribuie și grosimea mică rămasă spre exterior după realizarea decupajului în cantul plăcilor.

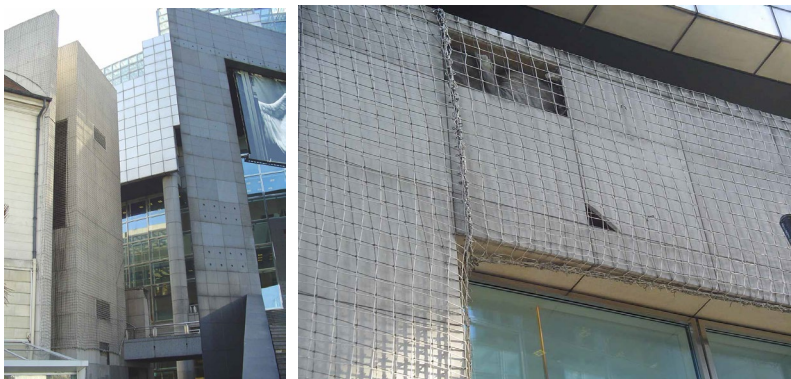
Constructor a fost aceeași firmă franceză.
Materialul utilizat pentru placare este un tip de calcar.
Despre calcar se știe că nu se curbează. În schimb, dacă sistemul de prindere nu este corespunzător, se macină și se rupe. De fapt acesta este fenomenul care s-a întâmplat la Opera Bastille și la scurtă vreme după inaugurare (circa doi ani), placajul a început să se deterioreze. Măsura luată imediat – și care este și astăzi în utilizare – este de îmbrăcare a clădirii în plase, pentru ca trecătorii să nu fie loviți de bucățile de placaj care cad de pe fațade.

Opera Bastille
(foto: Ana-Maria Dabija)
