Capitolul 9

Intervenții la îndemâna tuturor

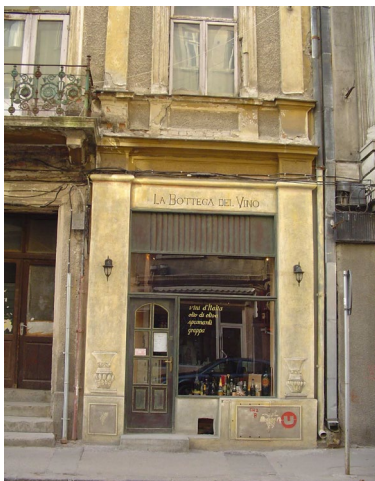
Exemplu pozitiv pe str. Câmpineanu (de altfel singurul pe această stradă).
Foto: Ana-Maria Dabija

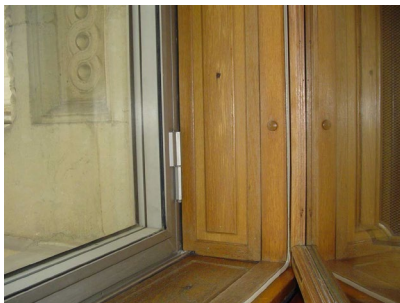
Astfel în interior avem parte de căldura și aspectul lemnului care este protejat la exterior de cercevelele și tocul din aluminiu. Acestea din urmă sunt insensibile la schimbările de temperatură și umiditate. Pe de altă parte, neexistând în nici un loc o traversare a metalului pe adâncimea golului, punți termice nu există.

Ferestre mixte lemn-aluminiu, la Casa Poporului (Palatul Parlamentului)
Foto: Ana-Maria Dabija

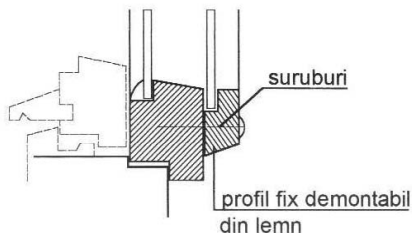
Secțiune de detaliu printr-o fereastră din lemn,
la care s-a adăugat o foaie suplimentară de geam, fixată cu baghetă
preluare din „Ghid privind îmbunătățirea calităților termoizolatoare ale
ferestrelor, la clădirile civile existente”

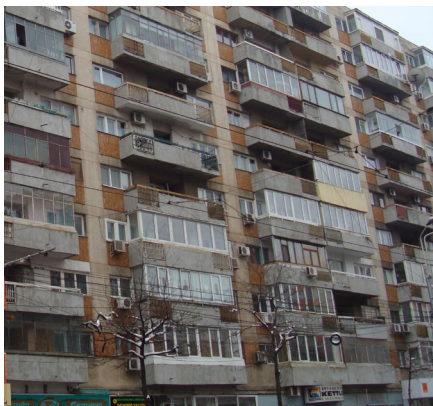
O altă inițiativă constructivă de supraviețuire a fost închiderea balconului: fiecare cu ce a putut, principiul „spațiului tampon” și al obținerii unui aport solar pasiv nu au fost conștientizate teoretic dar au fost realizate de nevoie. Lipsa unor materiale etanșe (închiderile s-au realizat cu profile metalice curente, sudate) a asigurat și o oarecare circulație a aerului între interior și exterior, împiedicând apariția condensului, respectiv a ciupercilor și mușcăiurilor.

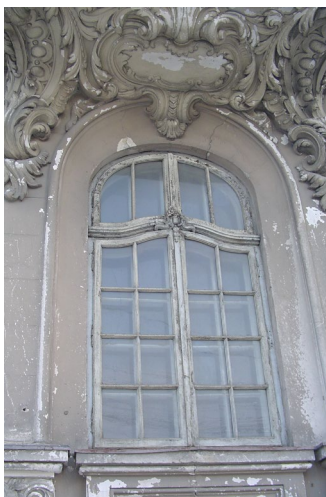
Există variante decente de păstrare a tocurilor și filei exterioare de cercevele – care erau lucrate și care reprezintă componenta vitrată a fațadei. Pentru a se ajunge la o astfel de variantă însă ar fi nevoie ca proprietarii – sau chiriașii – să înțeleagă că atunci când locuiești într-un monument ai anumite obligații față de acesta.

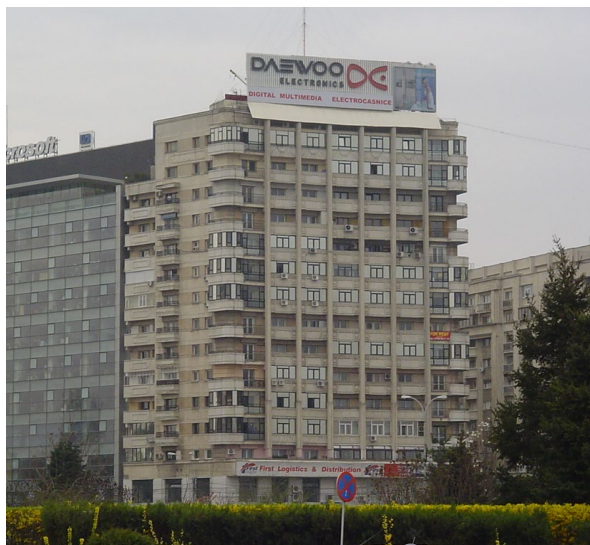
Bloc de locuințe în Piața Victoriei.
Închiderile sunt făcute cu aceleași materiale, produse, detalii.
Foto: Ana-Maria Dabija

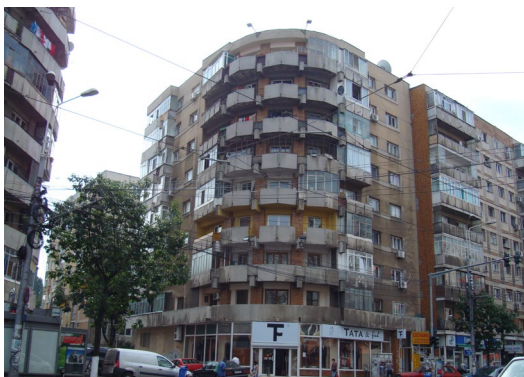
Bloc de mijlocul deceniului opt, pe Calea Moșilor,
placat generos cu cărămidă de Bratca (aflată în stare bună)
Foto: Ana-Maria Dabija

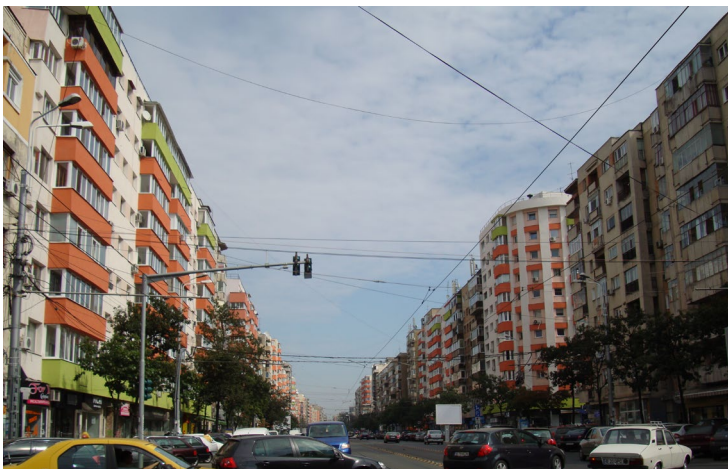
Nu există o poziție coerentă care să aibă efect asupra ansamblului clădirii iar rezultatul este la fel de eterogen ca și înainte. Doar că este mult mai țipător.

Perspectivă asupra B-dului Magheru în octombrie 2010
Foto: Ana-Maria Dabija

Este foarte complicat, e adevărat, să se intervină asupra unui imobil cu atâția proprietari dar ar fi fost poate important ca, dincolo de opțiunea pentru cea mai ieftină soluție, să se procedeze la o reabilitare arhitecturală a clădirii și implicit a fațadei, cu atât mai mult cu cât unele dintre clădiri sunt recunoscute ca având valoare arhitecturală.
